RAPPORT DU COMITÉ DE PILOTAGE N°2 – 25 mars 2021

État des lieux complet du système d'endiguement

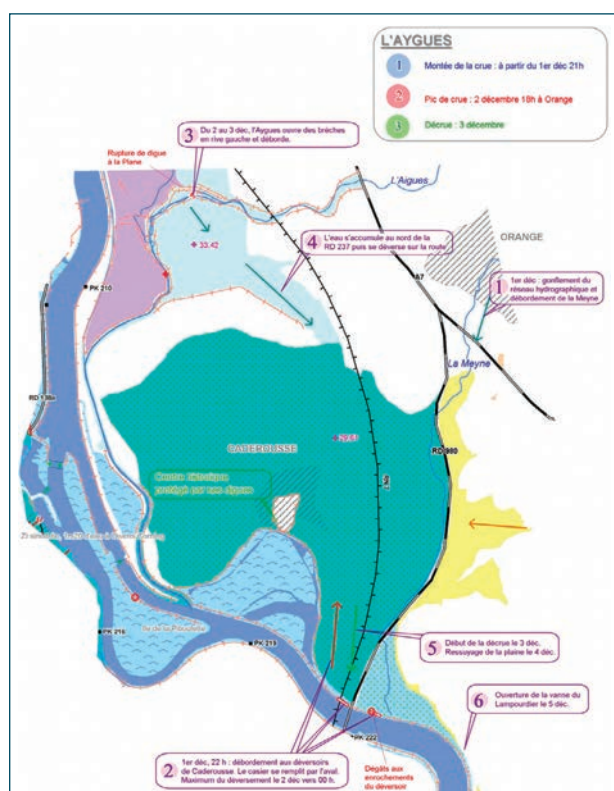
Scénario de la crue du Rhône en 2003

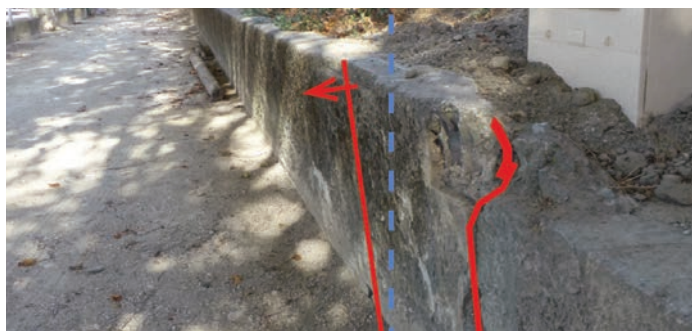
■ **Audit structurel** : les altérations en surface (fissures, déjointement, tassements, descellements...) n'impactent en rien la performance de l'ouvrage.

Seul un mur de soutènement menacé de basculement en partie intérieure pourrait fragiliser l'intégrité de l'ouvrage et a été classé « *urgence prioritaire* ».
